# FLUGUNFALL- INFORMATION

V 83

Braunschweig, Oktober 1989

## Ein Fall (nicht nur) für Werkstattleiter

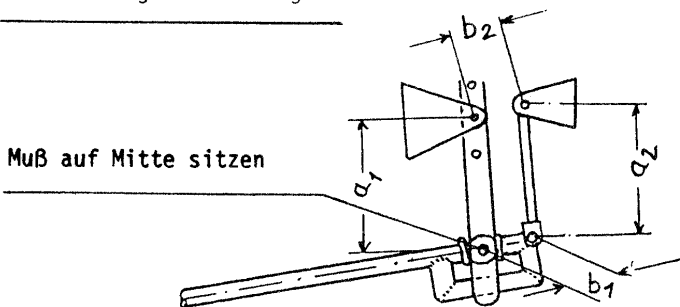
1 . Richtige Ausführung:

$a_1 = a_2$   
 $b_1 = b_2$   
 $b_2$  darf bis zu 4 mm  
größer als  $b_1$  sein,  
keinesfalls kleiner !

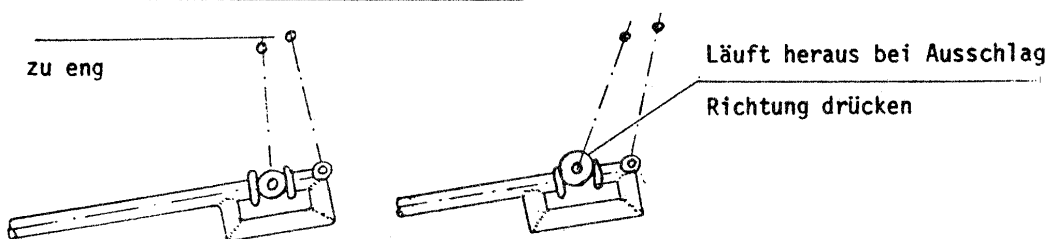
3 . Parallelogrammführung stimmt nicht :

2 . Kugellager sitzt zu hoch :
