FLUGUNFALL- INFORMATION

V 105
Braunschweig, Juni 1992

Tödlicher Fallschirmunfall mit dem Tandem-System "Vector" am 30.5.1992 bei Bückeberg

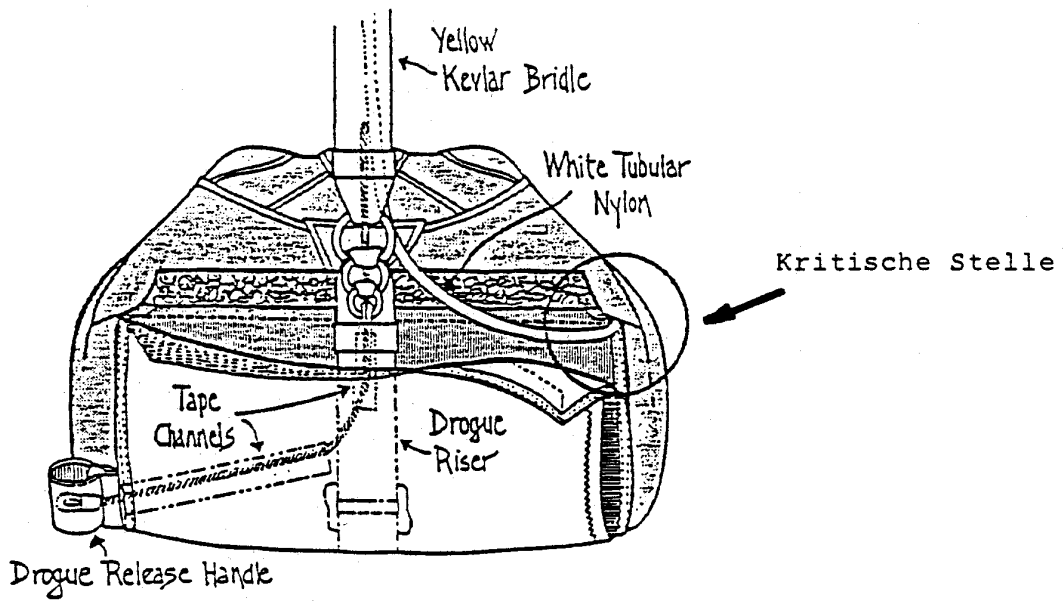
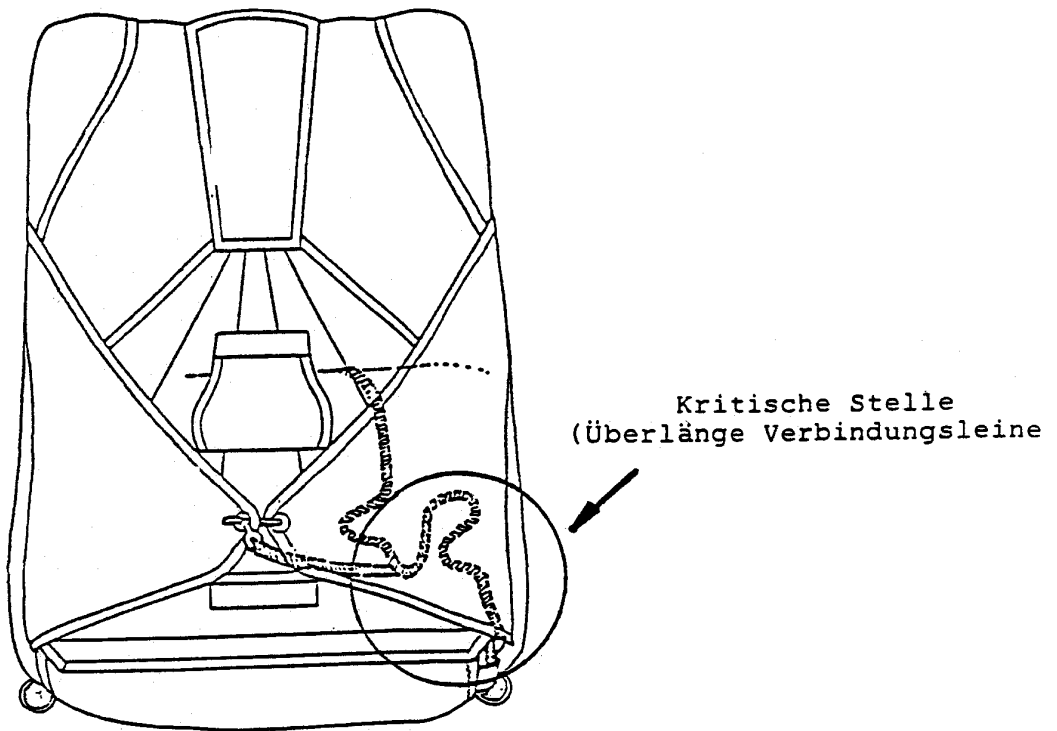
Weshalb sich der Hauptcontainer vorzeitig geöffnet hat, ist bis jetzt nicht ganz geklärt, es wird jedoch vermutet, daß die "White Tubular Nylon" (weiße Drogue-Chute-Verbindungsleine), die aus der Verschlusflasche des "3-Ring-Release" nach oben unter die Verschlusklappe des Verpackungscontainers führt und ca. 1 - 3 cm (je nach Packung) keinen Schutz hat, im Flugzeug oder beim Absprung an einem Flugzeugteil hängenblieb und so den Hauptcontainer öffnete. Ein solches vorzeitiges Öffnen führt zwangsläufig zu einer Hufeisenbildung, da die Fangleinen ausgeschlauft werden, die Hauptkappe aus dem Container kommt, jedoch durch das "3-Ring-Release" nicht freigegeben wird. Das Hängenbleiben der Verbindungsleine kann dadurch begünstigt gewesen sein, daß die Überlänge, die sich unter der Verschlusklappe des Verpackungs-Containers befindet, schon teilweise herausgezogen war. Ein solches Herausziehen ist denkbar durch das Vorrutschen des Tandem-Masters zur Tür, durch Anecken an Kanten oder Haken oder zu geringem Packdruck. Zur Verminderung des Risikos für ein Herausziehen der "White Tubular Nylon" empfehlen wir:

- Die Absetzmaschine sowie der Sitzplatz des Tandem-Masters sollten auf Ecken/Kanten/Haken überprüft werden.
- Der Tandem-Master sollte - wenn möglich - kurz vor jedem Absprung durch eine weitere Person einen Check durchführen lassen.
- Es wäre ratsam, sich mit dem Hersteller bzw. einem fallschirmtechnischen Betrieb in Verbindung setzen, um eine bauliche Veränderung (Schutzklappe/Klettband) am Container vornehmen zu lassen. Eventuell könnte die weiße Verbindungsleine an der Unterseite der Verschlusklappe mittels Klettband besser fixiert werden.

Sollte sich trotz aller Vorsicht doch der Hauptcontainer vorzeitig öffnen, sollte der Tandem-Master auf jeden Fall, wenn er sich zu einem Kappenabwurf entschließt, die "Yellow Kevlar Bridle" mittels des "Drogue Release Handle" freigeben. Sollte er dies unterlassen und gleich mittels Trennkissen einen Kappenabwurf herbeiführen, so wird durch das "Steven-cut-away" die Reserve aktiviert, und es besteht die Gefahr, daß sich die Reservekappe in der Hauptkappe verdreht, die sich noch seitenverkehrt (Haupttragegurte oben/Fahne) am Hauptcontainer befindet. Das 3-Ring-Release gibt die Hauptkappe nicht frei (blockiert). Die Wahrscheinlichkeit, daß durch das Freigeben des 3-Ring-Release aus einem Hufeisen eine Fahne wird, ist bei der auftretenden Kraft sehr groß, so daß danach eine Kappentrennung mittels Abwurfleinrichtung vorgenommen werden kann.
