Flugsicherheitsinformation

V 160
Februar 2002

Unfälle beim Windenstart an Doppeltrommel-Startwinden

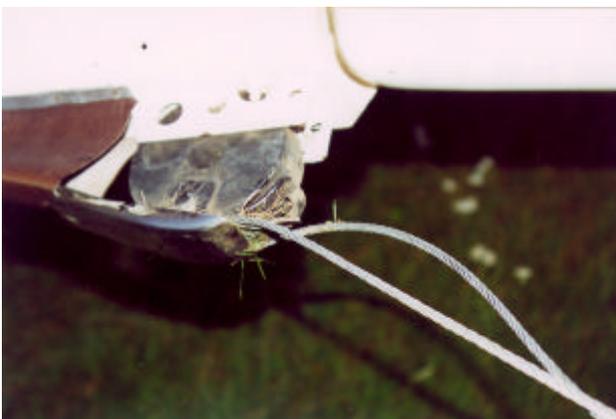
Am 30. September 2000 ereignete sich bei einem Windenstart ein Unfall mit einem Segelflugzeug SZD-30 „Pirat,“ bei dem während der Anrollphase das Segelflugzeug mit dem Sporn das zweite ausliegende Windenseil aufnahm. Der Vorfall wurde sofort nach dem Abheben vom Flugleiter und einem an der Startstelle anwesenden Fluglehrer des Vereins bemerkt. Der Flugleiter forderte den Windenfahrer über CB-Funk mehrfach auf, das zweite Seil zu kappen. Als sich das Segelflugzeug in 250 m Höhe über Grund befand, nahm der Windenfahrer das Gas auf Leerlauf, worauf sich das schleppende Seil vom Luftfahrzeug löste. Das Segelflugzeug flog kurzzeitig geradeaus und kurvte dann in den Querabflug. Der Fluglehrer sprach den Piloten über Funk an. Nachdem dieser mit dem Funkspruch: „Ich flieg nur 60“, geantwortet hatte, sagte der Fluglehrer: „Du hast ein Problem, linksherum, Fahrt 100, Klappen raus“. Das Segelflugzeug kurvte nach links ein. Der Pilot versuchte offensichtlich quer zur Landebahn zu landen. In ca. 30 m Höhe straffte sich das an dem Sporn hängende Seil, das Luftfahrzeug wurde abrupt abgebremst und prallte ohne Vorwärtsgeschwindigkeit auf den Boden auf. Der Segelflugzeugführer wurde tödlich verletzt.

Die mit dem Seilrückholfahrzeug ausgelegten Windenseile wurden nicht ausreichend weit auseinander gezogen. Dies blieb von den beteiligten Personen entweder unbemerkt oder der Abstand der Seile wurde als ausreichend angesehen.

Beim Anrollen wurde das Seil überrollt.

Durch eine zurückliegende Beschädigung am Sporn des Segelflugzeuges konnte das Seil daran hängen bleiben.

Weder der Segelflugzeugführer noch der Windenfahrer wurden rechtzeitig und eindeutig über das anhängende Seil informiert.

Die Schleppstrecke für Windenstarts betrug 1 000 m. Bis auf den Bereich nördlich der Graspiste, der durch das Luftfahrzeug überflogen worden war, wobei sich das Seil verfangen hatte, waren die angrenzenden Felder hindernisfrei und für eine Außenlandung geeignet.

Ein weiteres in der Startbahn liegendes Schleppseil sollte als Hindernis und somit als eine potenzielle Gefahr betrachtet werden. Die Gefahr, das Seil mit dem Tragflügel oder beim Überrollen mit Teilen des Fahrwerks aufzunehmen, besteht im gesamten Bereich der Startanrollstrecke.

Die Segelflugbetriebsordnung (S.B.O.) des Deutschen Aeroclubs e.V. schreibt dazu unter anderem vor, dass an der Startstelle durch straffes Auseinanderziehen der Seile sicherzustellen ist, dass zwischen dem startbereiten Segelflugzeug und nicht benötigten Seilen ein Mindestabstand von 15 m hergestellt wird, um ein Überrollen der am Boden liegenden Seile zu vermeiden.

Vor dem Signalisieren der Startbereitschaft an die Startstelle sollten sich Segelflugzeugführer wie Start Helfer vergewissert haben, dass sich das zweite Seil in ausreichendem Abstand befindet. (Dies ist nicht automatisch dann der Fall, wenn man das Seil nicht sieht.)

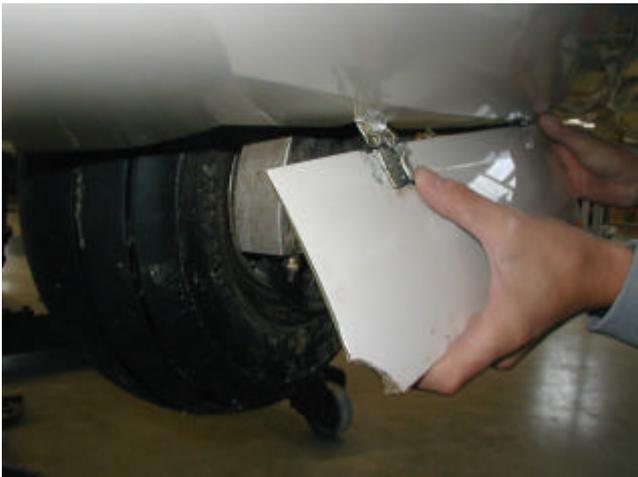
Am 20. Juli 2001 verfiel sich bei einem Windenstart eines Duo Discus das zweite ausliegende Seil im Bereich des Fahrwerks des Segelflugzeuges.

Die Untersuchung des Segelflugzeuges ergab, dass das Schleppseil in dem Spalt zwischen Rumpf und linker Fahrwerksklappe hängen geblieben war.
